# Vandproblemer ved Følle Strand

Identifikation og analyse

Grundejerforeningernes indsatsgruppe  
13/05/2025

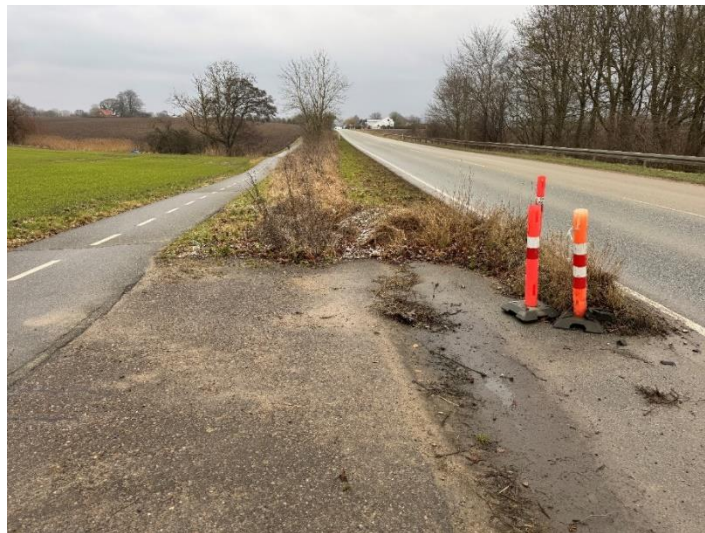
*Figur 5. Cykelstien overfor Århusvej 15*

Som det ses på billede taget overfor Århusvej 15, er der tidligere løbet vand ud fra bassinet, og der er af kommunen (alternativt entreprenøren der udvider bassinet) etableret en mindre vold, for at undgå vandet ender på vejen og i stedet løber via cykelstien mod lavningen.

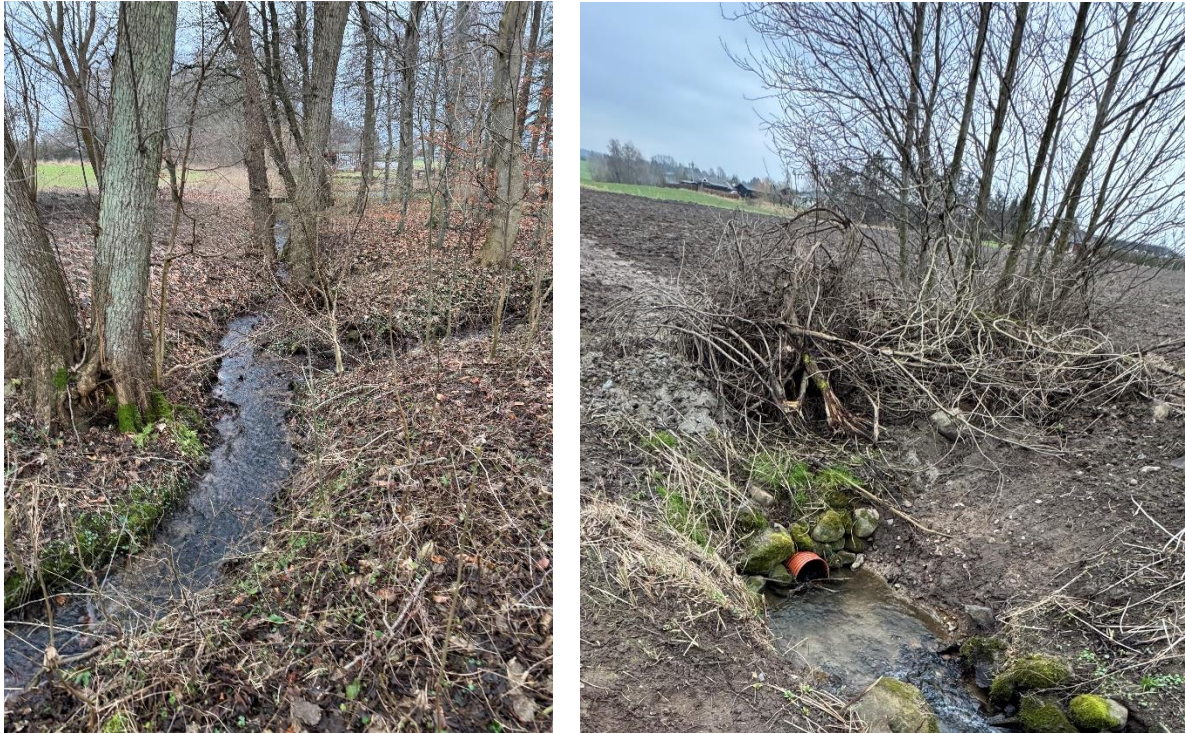
Figur 10. Ålerenden i lunden nord for Følle Strand – Bemærk nyetableret plastrør til indløb.

Forbindelsen går i dag gennem Ålerenden der oprindeligt er etableret med teglrør (ca. Ø300 mm). Der er dermed betydelig restriktion i mængden af overfladevand der frit kan afledes fra området.

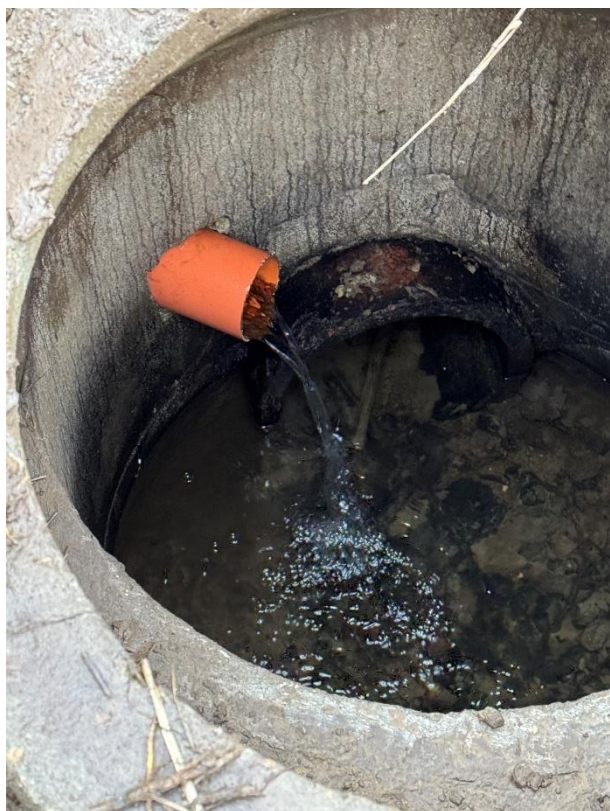
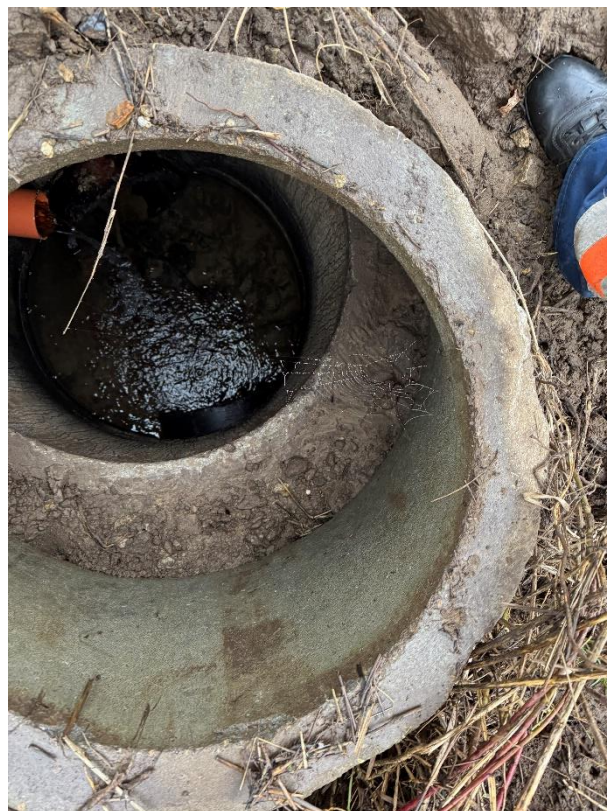
Den rørlagte Ålerende synes at følge forløbet fra den gamle bæk. Første og eneste brønd i markerne er mod vest, hvor Den Gamle Vej krydses. Brønden her er skiftet, og der er nyt rør mod vest. Mod øst under vejen og ind på marken nord for Følfodvej er det stadig det gamle teglrør. Der er desuden tilsluttet yderligere dræn her.

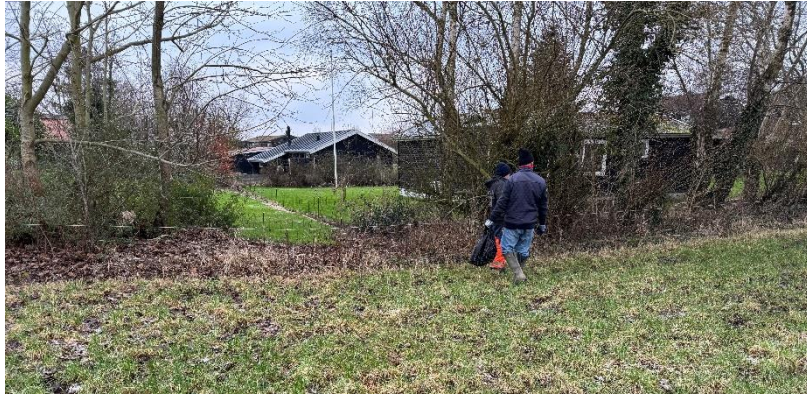
Figur 13. Ålerendens indløb til Sommerhusområdet

Der er ingen synlige tegn af Ålerenden på marken nord for Følfodvej. Ved ekstremregn følger overfladevand terrænets fald mod øst og samles i en lavning, inden det løber ind i sommerhusområdet mellem Følfodvej 2 og 6. Her stemmer vandets forløb både overens med Ålerendens gamle forløb og Bluespot kort.

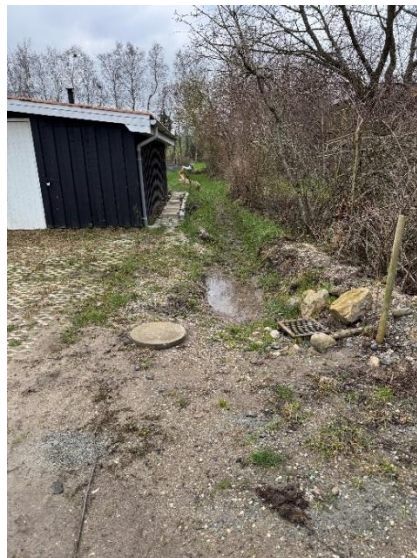
Figur 16. Grøft ved Følfodvej 6

I forbindelse med vandets videre forløb er der ved Følfod vej 6 gravet en grøft, så vandet kommer væk fra grunden. Kloakken ved enden af grøften har ved ekstremregn ingen effekt. Grøften matcher forløbet af Ålerenden.

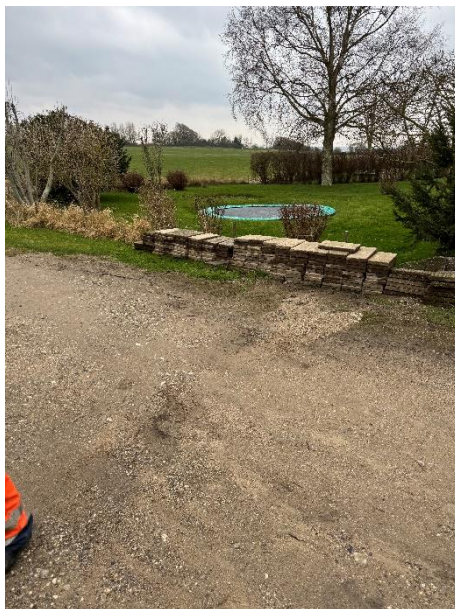
*Figur 17. Ekstremregnsforløb ved Ranunkelvej 6*

Fra grøften løber overfladevandet på tværs af Følfodvej og skråt over nordøst hjørnet af Ranunkelvej 6, for derefter at løbe ud på Røllikevej. En midlertidig dæmning af fliser er opsat i kanten af Følfodvej for at lede vande væk fra grunden. På Røllikevej samles vandet fra Ålerendens forløb med vandet fra terrænet mod øst. Se nærmere om Røllikevej under afsnit 4.2.

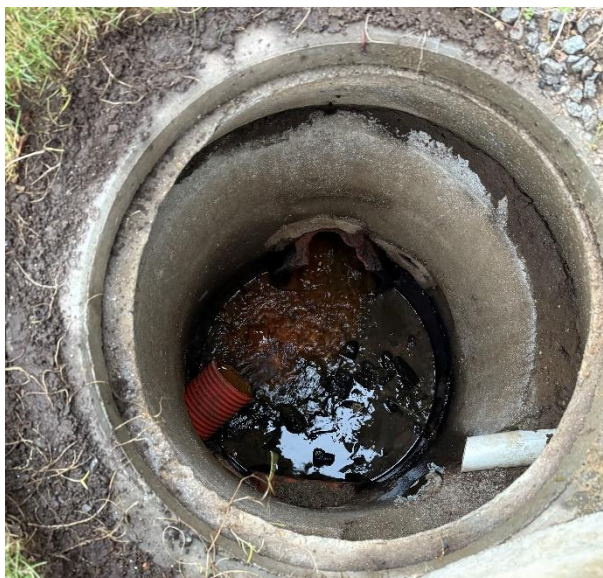
Figur 18. Brønden ved Ranunkelvej 1

Denne brønd er den første kendte inde på sommerhusområdet. Her ses, at både indløb og udløb er de oprindelige teglrør. Det kan også konstateres, at der tilgår yderligere dræn til brønden. Vandgennemstrømningen her synes tydeligt mindre end hvad der tilføres indløbet ved Lunden. Det må derfor antages at rørledningen ikke længere er intakt, og at vandet i stedet delvist løber i undergrunden som grundvand.

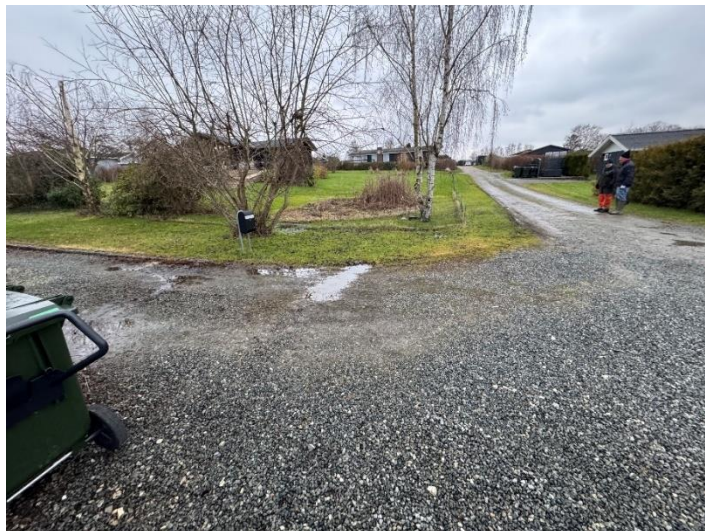
Figur 19. Fugtigt område ved Ranunkelvej 9

Forløbet videre fra Ranunkelvej er ikke kendt. Vi kan konstatere at der over det forventede forløb ned mod Ranunkelvej 7 står vand ud for Ranunkelvej 9, og at området generelt fremstår fugtigt.

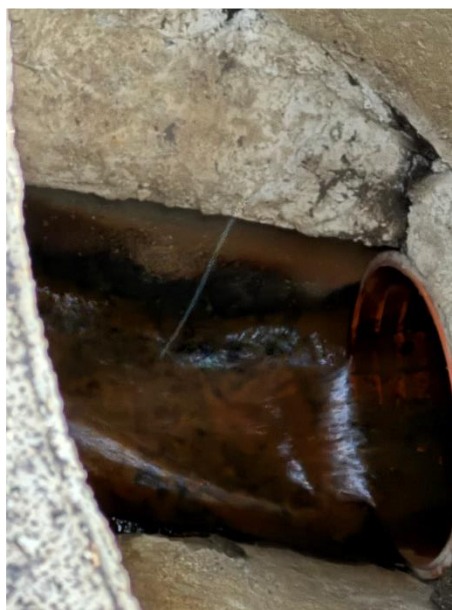
Figur 20. Brønden ved Toftegårdsvej 22

Brønden ved Toftegårdsvej er af nyere dato (bemærk plastrør), og der er her umiddelbart brugt en rørdimension, der er mindre end det oprindelige Ø 300 mm. Vandgennemstrømningen her er tydeligt større end ved Ranunkelvej hvilket må betyde, at der på strækningen mellem de to brønde er andre tilslutninger. Alternativt at rørledningen er utæt og virker som dræn for området.

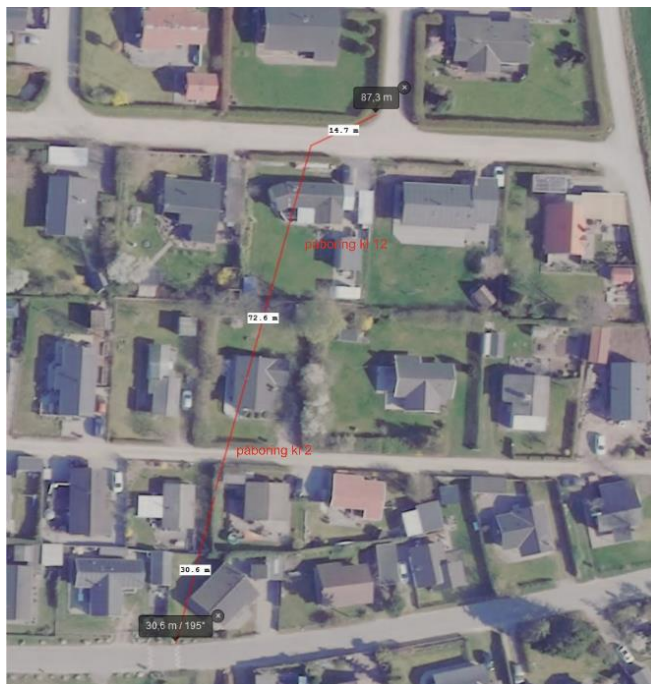
Figur 21. Ålerendens forløb ved TV inspektion

I retningen mod nord kan det konstateres at rørene er forskudte og derfor ikke passerbare 86,6 meter inde. Ud fra sporing af kameraet befinder dette punkt sig umiddelbart inde på Valmuevej mellem nummer 39 og 49. Videre inspektion er derfor ikke mulig.

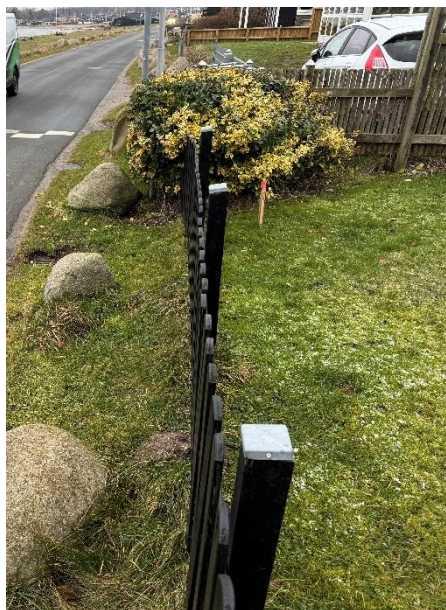
Figur 22. Pæl ved blokering, Strandvejen 18

I retning mod syd er der konstateret en 60 % blokering efter 30 meter, hvilket placerer det ud for Strandvejen 18.

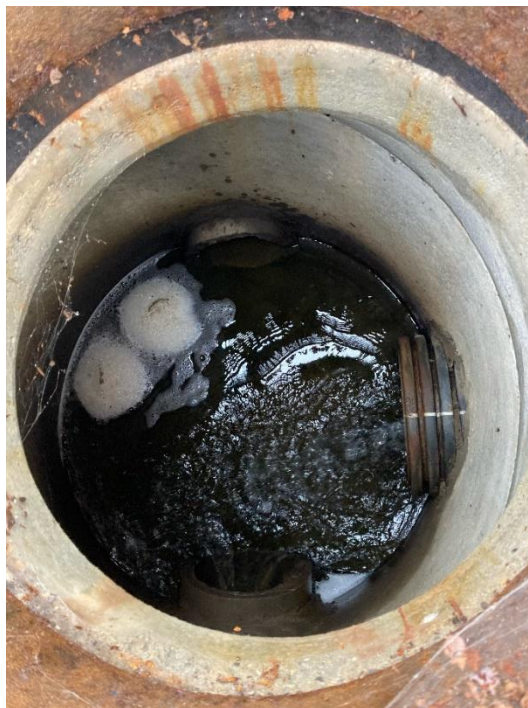
*Figur 24. Brønden i bumpet på strandvejen*

Brønden, som befinder sig ved bumpet på strandvejen mellem nr. 18 og 21, har en tilslutning fra øst (rillerør). Denne tilslutning er umiddelbart større end afgangsen hvilket tilsiger, at der ved ekstremregn bliver blokeret for vand fra nord. Måske er der ovenikøbet tale om at en del af vandet løber retur mod nord. Brønden modtager vand fra kloakkerne på Strandvejen og op ad bakken mod Rønde.

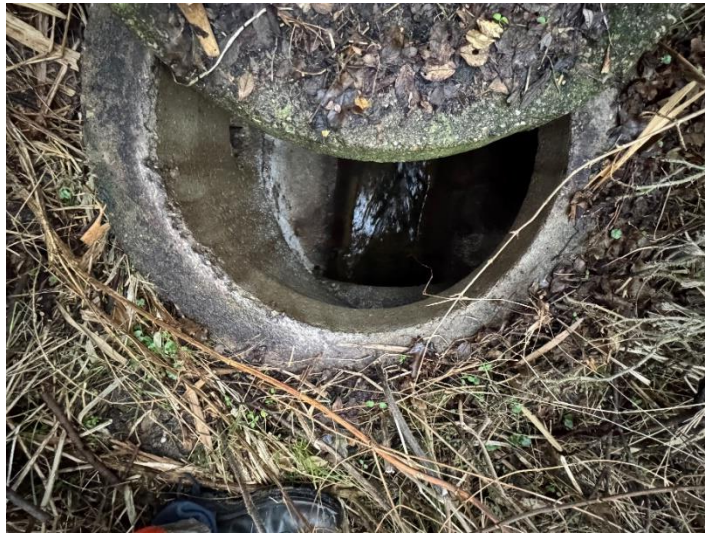
*Figur 26. Brønden ved strandkanten*

Der er umiddelbart fin passage gennem denne brønd.

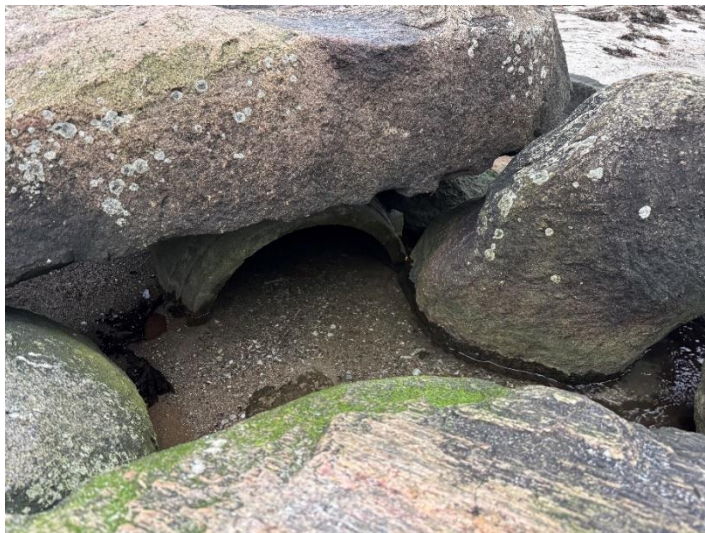
*Figur 27. Ålerendens udløb*

Udløbet er delvist blokeret af sand hvilket forhindrer fri udstrømning.

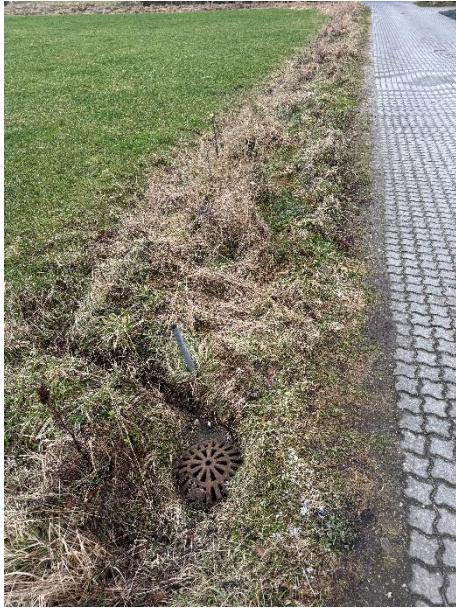
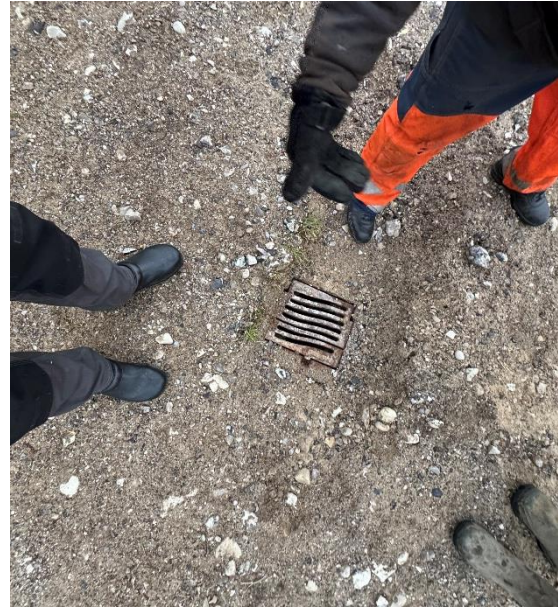
Der er etableret afløb i vejen og desuden i markkanten, men rørføringen er ukendt og ikke tilstrækkelig ved ekstremregn.

*Figur 30. Afløb i mark ved Røllikevej*

*Figur 31. Afløb i Røllikevej*

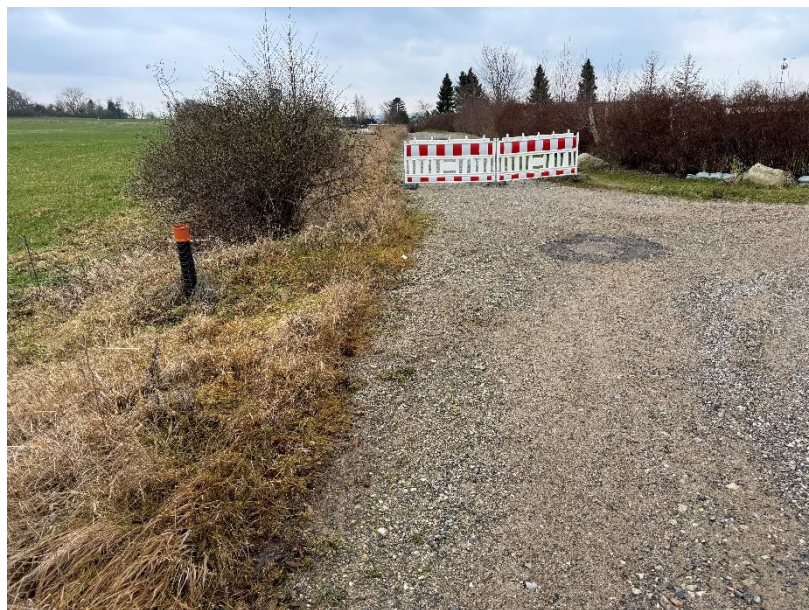
*Figur 32. Afspærring af Røllikevej fra Toftegårdsvej til Ranunkelvej grundet erosion*

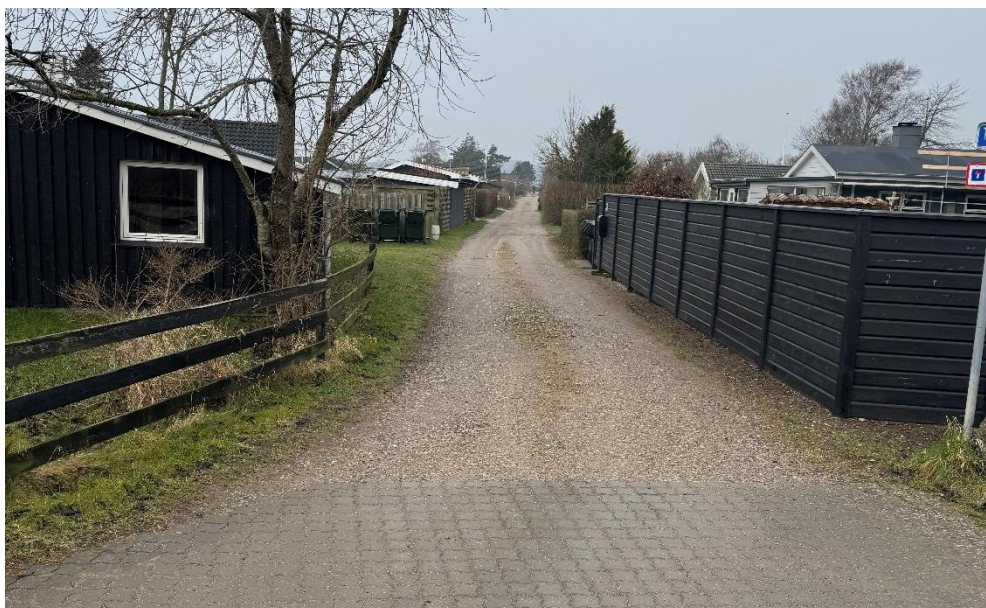
Figur 33. Lavtliggende område ved Toftegårdsvej

Fra Røllikevej løber vandet ind i det lavt liggende område. Både huse hvor vandet løber og hvor vandet ophobes, er påvirket.

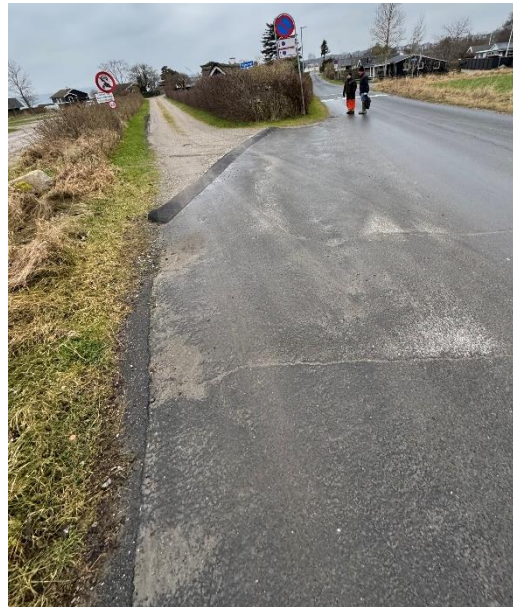
*Figur 35. Indkørsel til Hybenvej*

Som det ses på billedet ( Figur 35) er det forsøgt at lede vandet ad strandvejen frem for ned ad Hybenvej mod sommerhusene på Poppelvej. Syddjurs Kommune har desuden etableret ny kloak ved Strandvejen 2, for at vandet fra vejen ikke skal oversvømme huset.

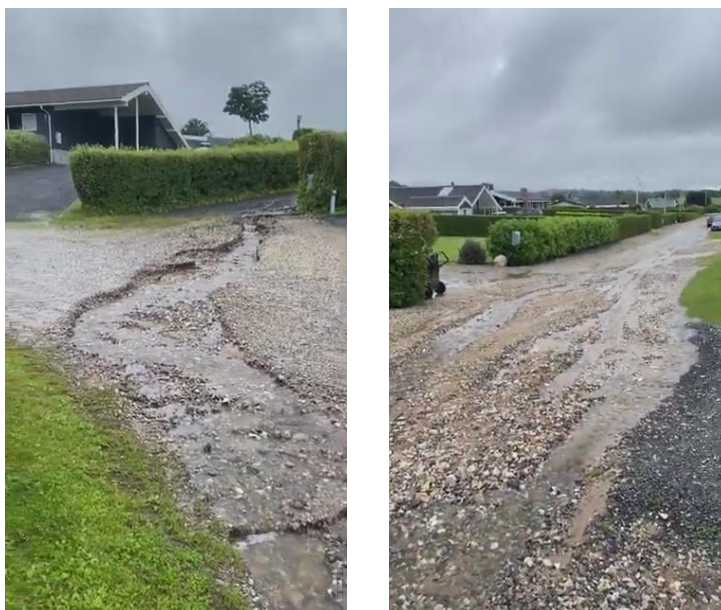
Ved skybruddet den 22. juli, var jorden så mættet af vand, at grundvand fossede op af jorden omkring Søren Møllersvej 18, og skar en meter dyb rende i vejen ved Havesvinget under forløbet videre ned mod Den Gamle Vej.

*Figur 39. Havesvinget ved skybruddet d. 22 juli (Kilde: Peder Sikjær)*

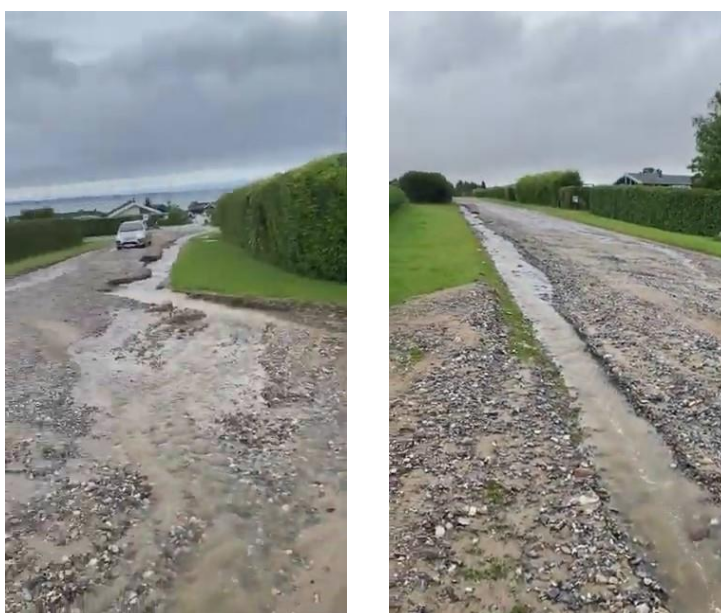
*Figur 40. Den Gamle Vej ved skybruddet d. 22 juli (Kilde: Peder Sikjær)*

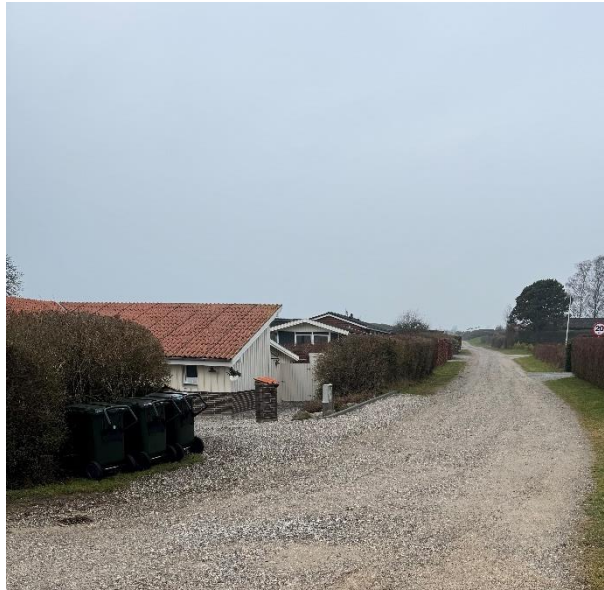
Vand løb desuden af Blombjergvej og Belisvej mod den gamle vej. Ved Blombjergvej 18 gav det anledning til oversvømmelse. Efterfølgende er der etableret en mindre vold for at fastholde vandet på vejen.

*Figur 41. Blombjergvej ved nr. 18 set mod vest med vold mod vand*

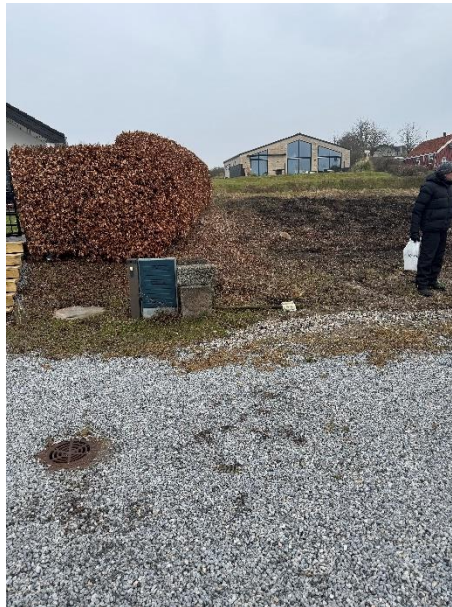
Der opleves flere steder i området optrængende fugt/grundvand, som forsøges bortledt ved tilslutning til dræn i vej.

*Figur 43. Dræn langs hækken ved Søren Møllersvej 16/18 tilsluttet brønd i vej*

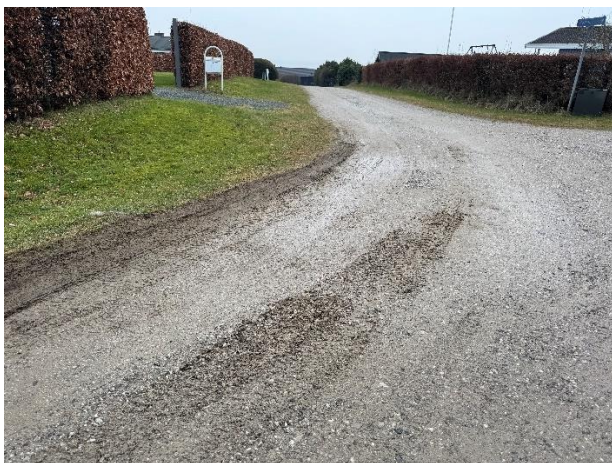
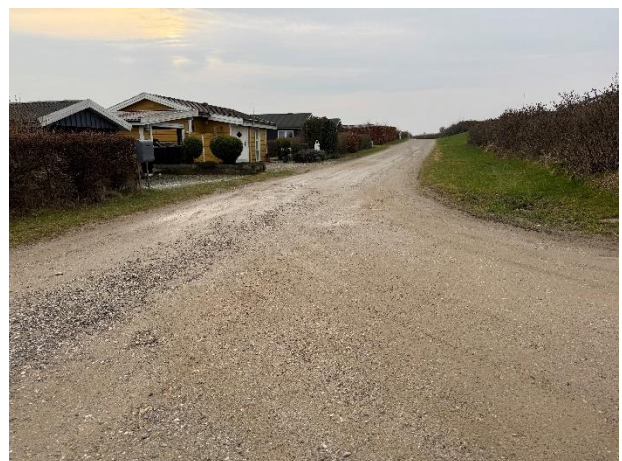
*Figur 44. Optrængende fugt på Belisvej efter flere dage med tørvejr*

- Dræn fra grunden Søren Møllersvej 16.
- Fast belægning af Belisvej, Havesvinget, Blombjergvej og Den Gamle Vej.

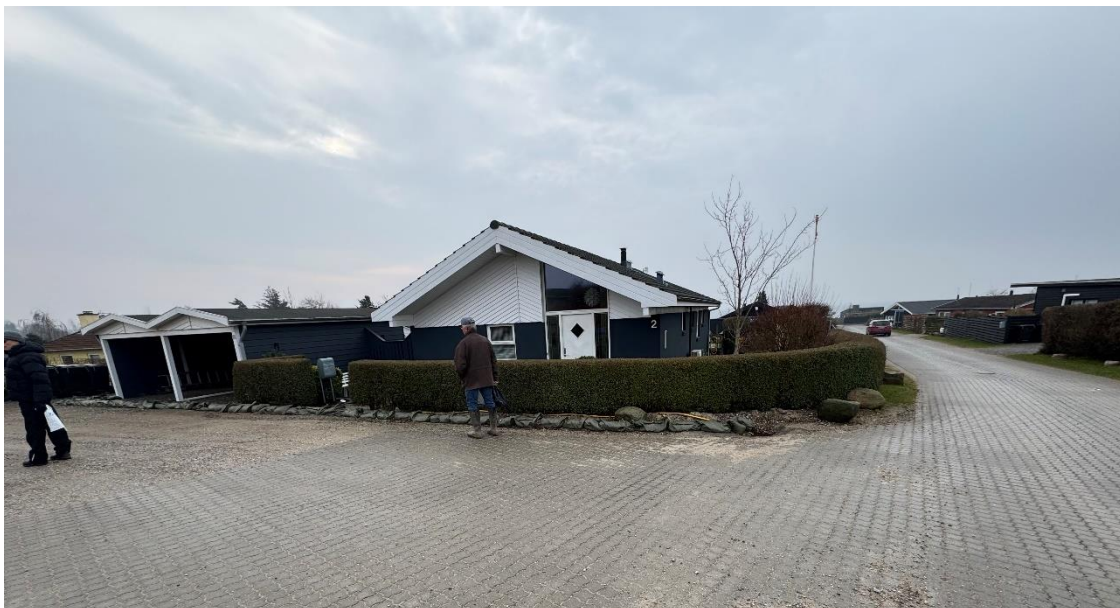
Figur 45. Sandsække ved Valmuevej 2

En del af vandet, der strømmer ned ad den Den Gamle Vej, løber ned ad Valmuevej og ender på grunden Valmuevej 2, hvor det giver oversvømmelse, da kloakken på hjørnet ikke kan tage vandmængden. Yderligere oversvømmelse er forsøgt begrænset med sandsække.

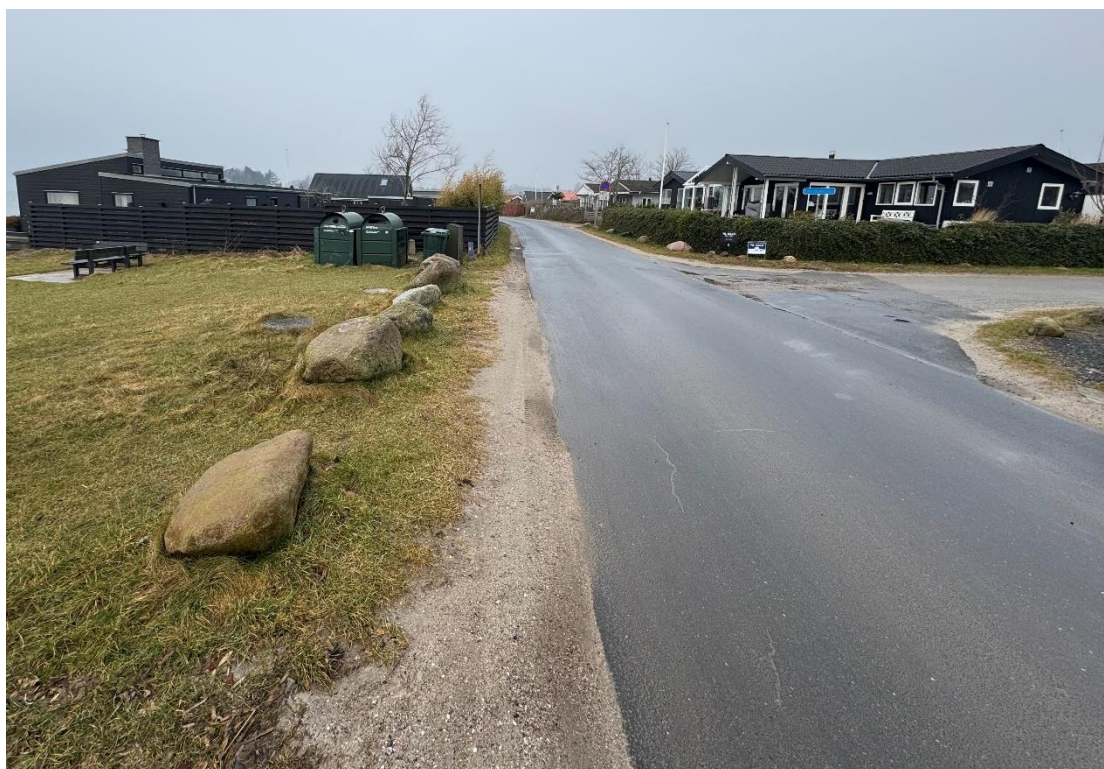
Figur 46. Krydset Strandvejen - Den Gamle Vej

I bunden af Den Gamle Vej ophobes vandet, da Strandvejen har fald mod nord, og der ikke er afløb på det laveste punkt. Selv ved almindeligt regnvejr står der derfor vand i krydset. Ved Skybrud løber vandet over vejen efter at have oversvømmet et større område.

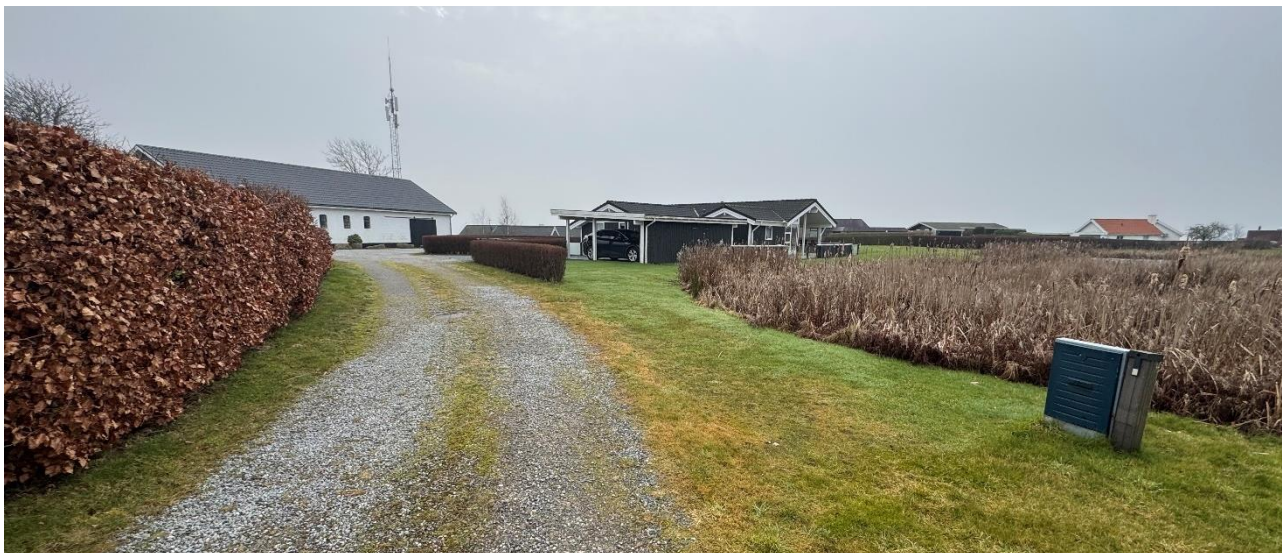
Figur 47. Søen ved Blombjerg med overløbsbrønd i vejen

Søen ved Blombjerg er forsynet med overløb til drænet i vejen. I forbindelse med skybruddet steg vandet imidlertid i en grad, så det nærmede sig Søren Møllersvej 11.

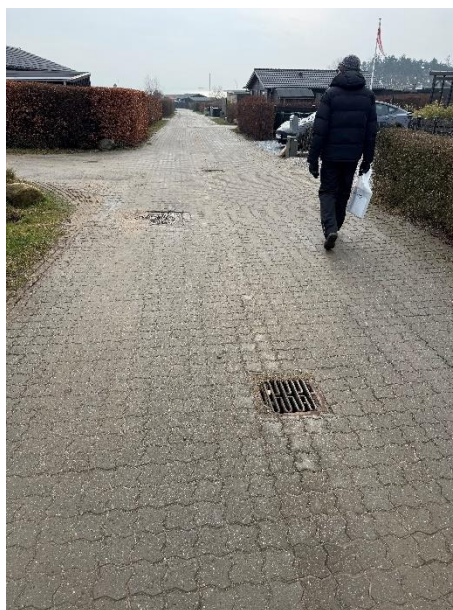
Figur 48. Vestervangsvej mod syd

Vand løber fra Vestervangsvej ned mod de lavest liggende sommerhuse. Kloaken kan ved skybrud ikke tage belastningen, og spildevand udledes (overløb) på stranden.

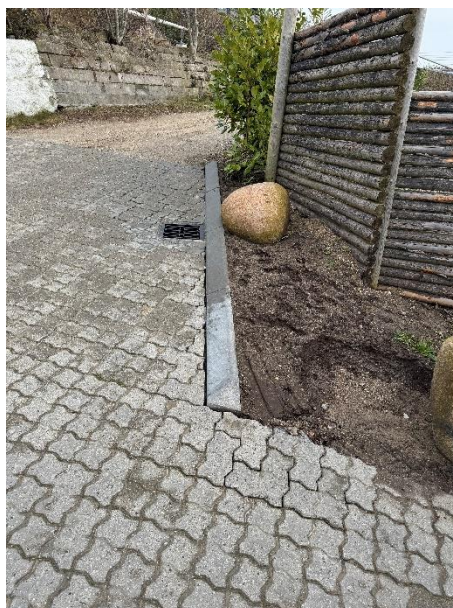
Overfladevand fra den nordøstlige del af vejen har forårsaget erosion af vejen. Dette er forsøgt afhjulpet med belægning.

*Figur 49. Vestervangsvej mod nordøst.*

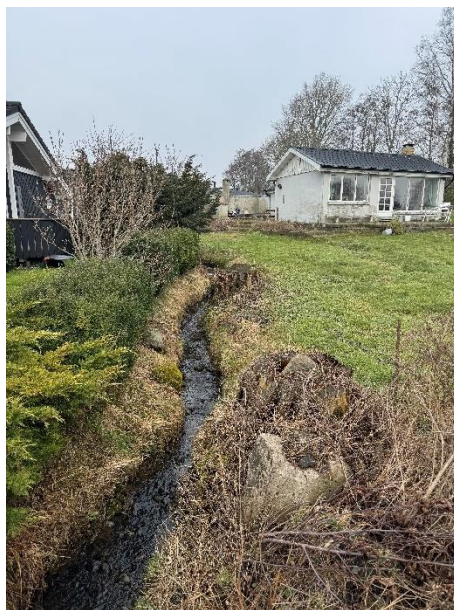
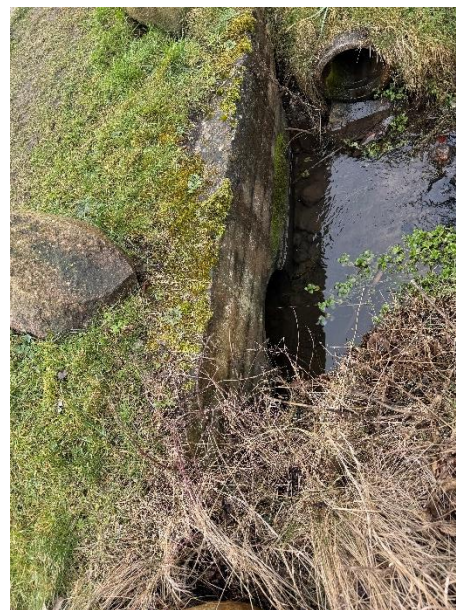
Figur 52. Bækken ved Linde-/Rytterparken

Fra udspringet løber vandet åbent frem til underførslen under Strandvejen. Ved skybrud vil bækken oversvømme underførslen og løbe over vejen.

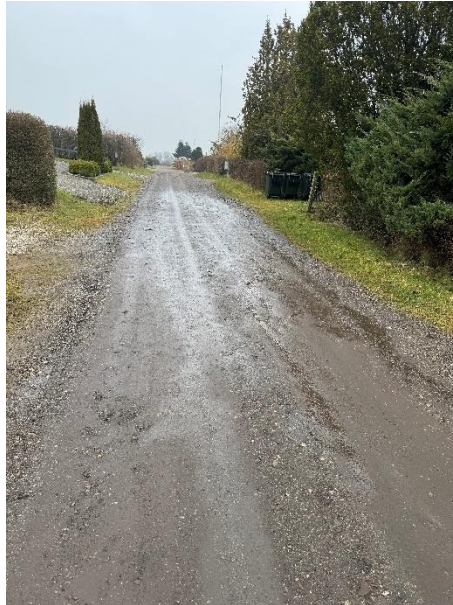
Det opleves flere steder i området optrængende fugt/grundvand som forsøges bortledt ved tilslutning til dræn/kloak i vej.

*Figur 53. Rytterparken set mod nord efter flere dage med tørvejr*
