# Vandproblemer ved Følle Strand

Identifikation og analyse

Grundejerforeningernes indsatsgruppe  
13/05/2025

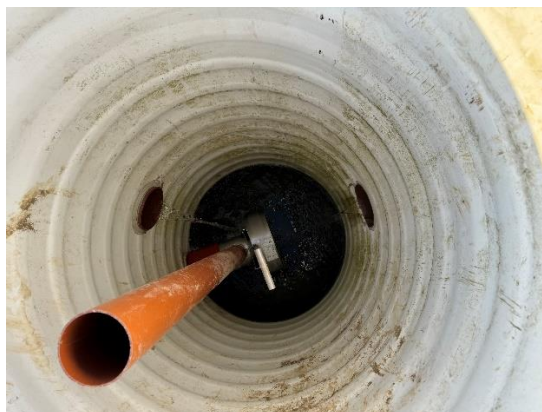
Vandet derfra ledes forbi Hengsholt Friland (Tangvejen 3) via Uglebølle Bæk vest om Følle Strand med udløb ved Uglebølle Strand. Under normale omstændigheder bør overfladevand fra udstykningerne derfor ikke give problemer ved Følle Strand idet udledningen skal være begrænset til 13,5 l/s. Imidlertid er der ved større regnhændelser (>T10) yderligere et Ø200 mm rør med en kapacitet på 20 l/s som er ført til samme udløbsforbindelse. Det må derfor antages at den samlede kapacitet for forbindelsen (UG4.2U) overskrides ved sådanne hændelser, og at vand fra bassinet derfor vil komme ud ved reguleringsbygningsværket som er placeret mellem bassinet og Århusvej.

Figur 4. Reguleringsbygningsværket (Samlebrønd)

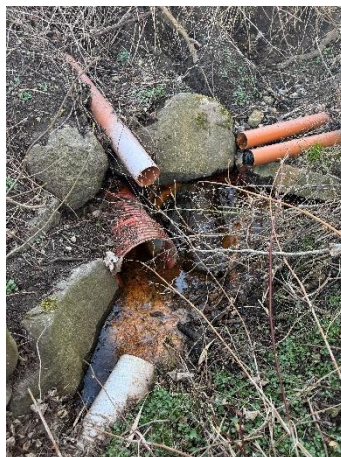
Underføringen ved Århusvej er fastlagt til at være Ø400 mm. Der er ikke umiddelbart åbent vand i bækken, men der tilflyder vand fra diverse rør som må formodes at være markdræn.

Figur 6. Underføring ved Aarhusvej

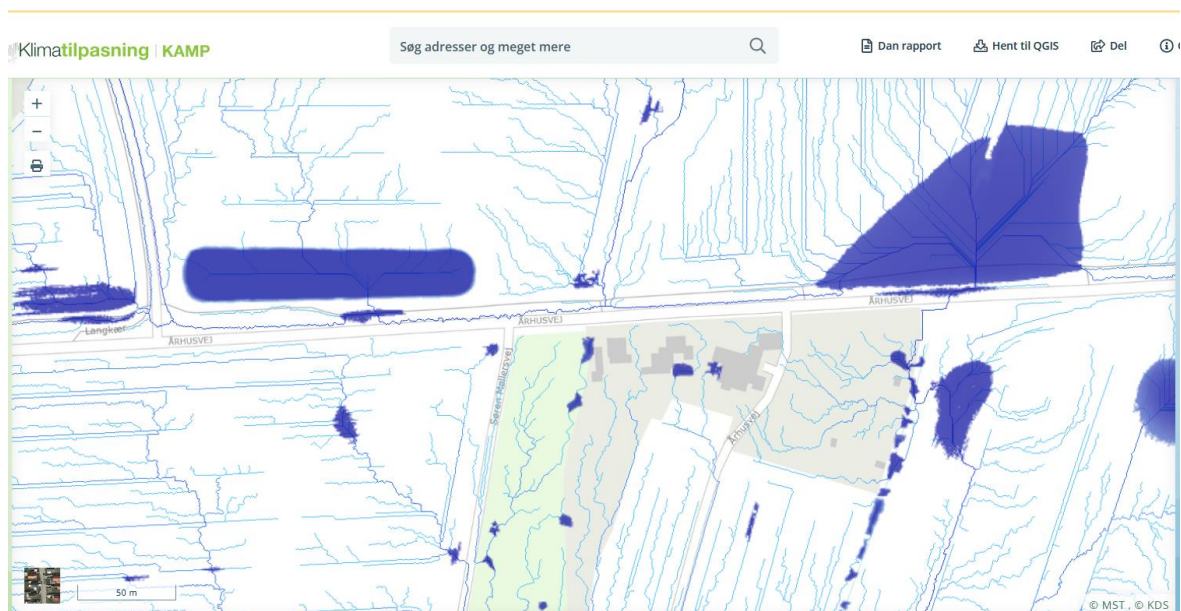
Uanset om det er overløb fra selve bassinet eller reguleringsbygningsværket, vil vand derfra ende i lavningen, hvor bækken mellem Følle og Uglebølle er ført under Århusvej, for derefter at følge denne mod sommerhusområdet. Der er i udledningstilladelsen ikke taget stilling til denne strømningsvej men alene konstateret at den vil følges ved overløb. Dette kan også bekræftes med KAMP bluespot kort fra klimatilpasning.dk.

Figur 7. KAMP Bluespot ved ekstremregn

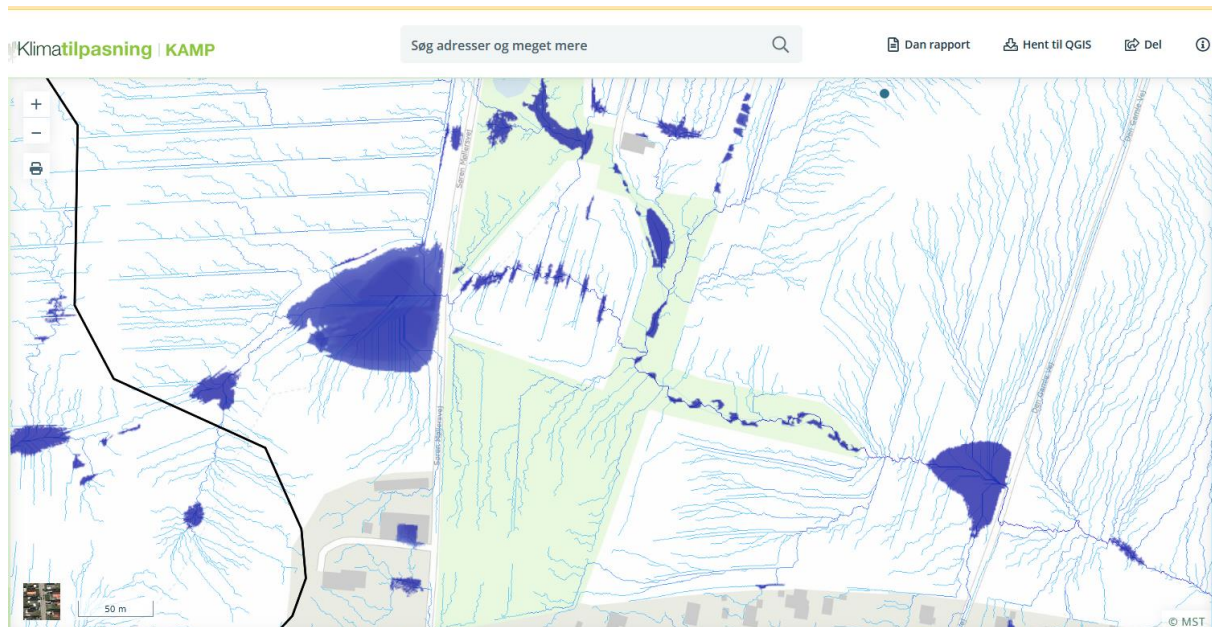
Ortfoto (Figur 9) viser desuden, at der er spor fra vand, som efter ekstremregn i stedet er løbet på marken og har dannet en opstuvning ned mod Den Gamle vej. At dette er den naturlige vej, bekræftes igen af Bluespot kort (Figur 10).

Figur 11. Bluespot for lunden nord for Følle Strand

Med en begrænset kapacitet vil overfaldevand fra ekstremregn imidlertid søge mod Ålerenden, som det kan ses på Bluespot kortet (Figur 11).

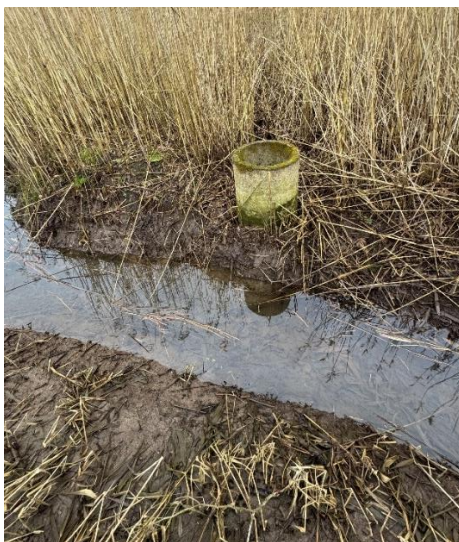
Samme ortfoto og vandplandate antyder, at søen nord for Søren Møllersvej 33 er forbundet til bugten via bækken der går gennem sommerhusområdets vestlige del mellem Rytterparken og Lindeparken (C). Dette kunne imidlertid ikke påvises ved besigtigelse. Måske er der også her etableret en rørledning. En brønd ved grøften, der er umiddelbart ved søen, kunne tyde herpå (Figur 12). Se også afsnit 4.4.3.

*Figur 12. Brønd med mulig forbindelse til bækken mod vest*

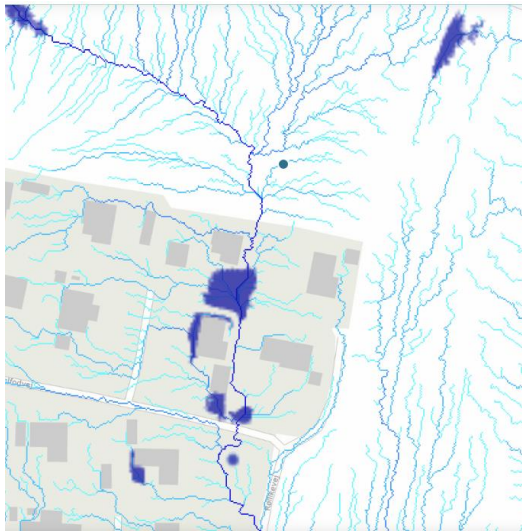
Der er ingen synlige tegn af Ålerenden på marken nord for Følfodvej. Ved ekstremregn følger overfladevand terrænets fald mod øst og samles i en lavning, inden det løber ind i sommerhusområdet mellem Følfodvej 2 og 6. Her stemmer vandets forløb både overens med Ålerendens gamle forløb og Bluespot kort.

Figur 14. Bluespot Følfodvej

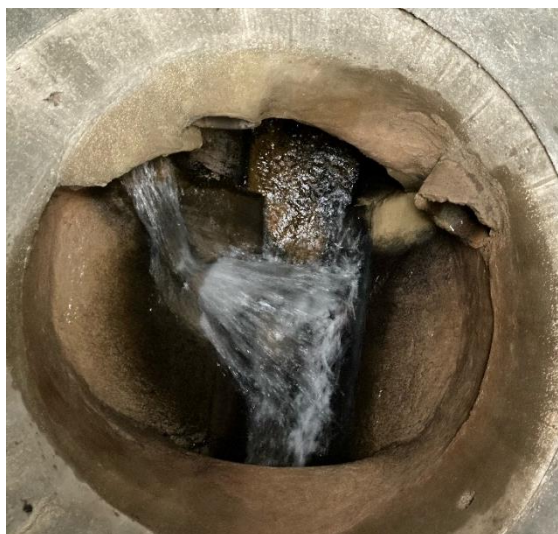
Brønden ved Strandvejen 21 har ud over Ålerenden yderligere 3 tilslutninger, inden vandet føres mod stranden i et Ø 700 mm rør.

*Figur 25. Brønden ved Strandvejen 21*

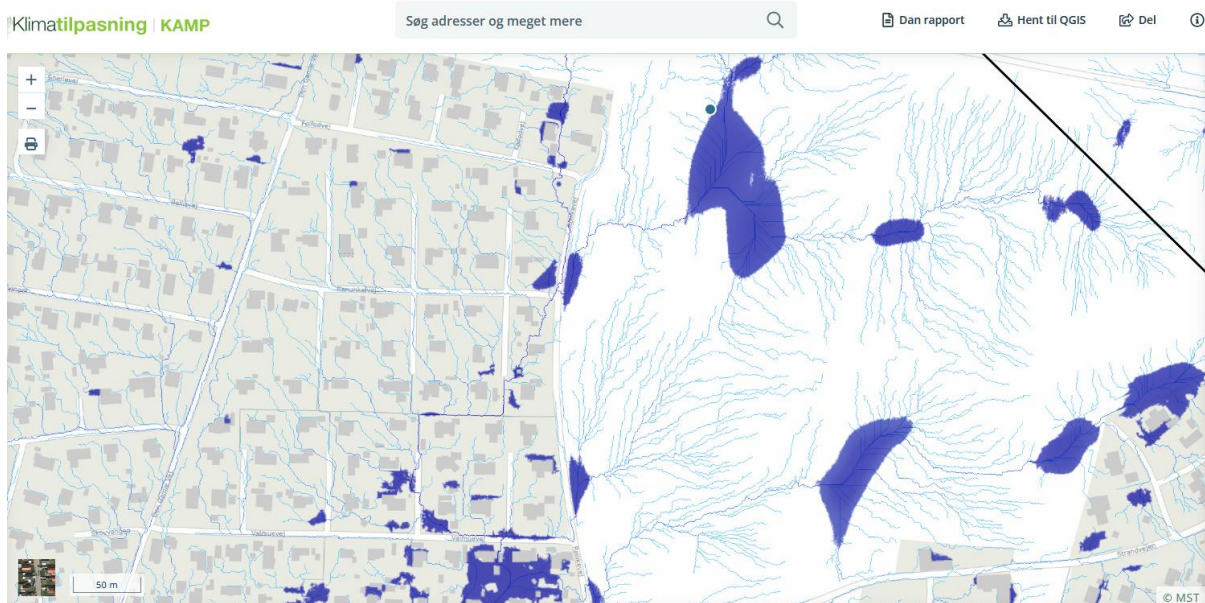
På terrænet mod øst løber vand ned mod sommerhusområdet og danner søer ud for Røllikevej for derefter at oversvømme og delvist bortskylle vejen, inde det så løber ind i området og oversvømmer huse.

Figur 28. Bluespot af terrænet øst for Røllikevej

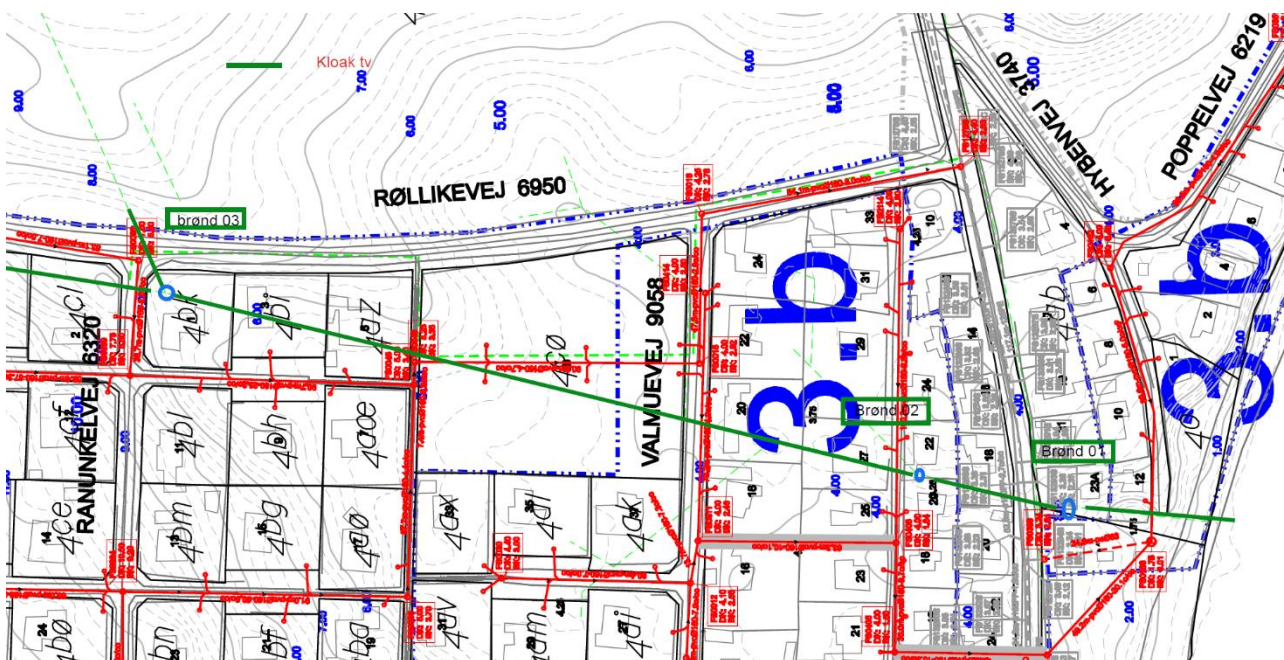
Røndegård og Følletofte grundejerforeninger har i forbindelse med spildevandskloakeringen etableret nye dræn/kloakering i vej, som ifølge oplysning fra Arkil, er tilkoblet kloakledningen i strandvejen via Røllikevej. Understøttes også af LER kort Figur 29.

Der er etableret afløb i vejen og desuden i markkanten, men rørføringen er ukendt og ikke tilstrækkelig ved ekstremregn.

Figur 29. LER kort af området ved Røllikevej/Ålerenden

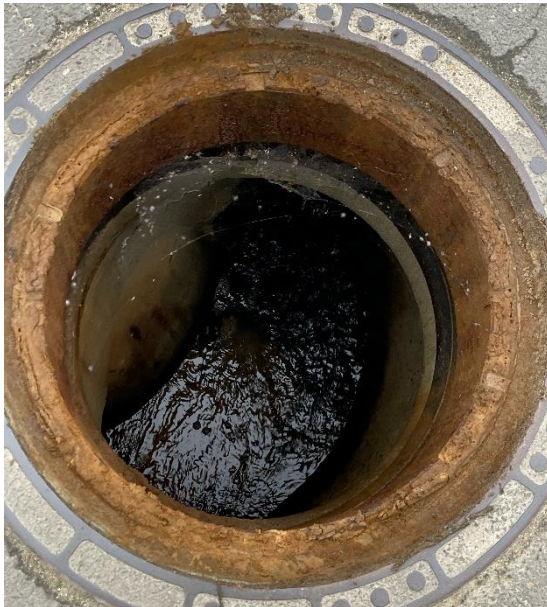
Forholdsvist meget overfladevand kommer fra denne bakke, hvor det ofte også ses, at vejkanthen skyller væk på strækningen op forbi det gamle gartneri (Strandvejen 11) mod Præstekrævevej.

*Figur 34. Brønd i Strandvejen*

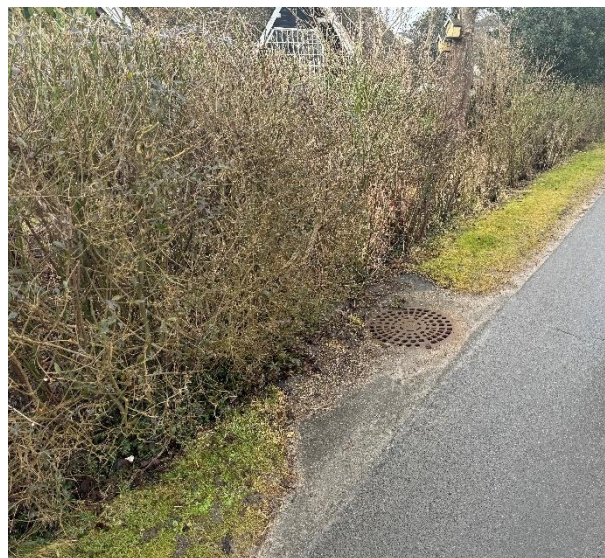
Som det ses på billedet ( Figur 35) er det forsøgt at lede vandet ad strandvejen frem for ned ad Hybenvej mod sommerhusene på Poppelvej. Syddjurs Kommune har desuden etableret ny kloak ved Strandvejen 2, for at vandet fra vejen ikke skal oversvømme huset.

*Figur 36. Kloak ved Strandvejen 2*

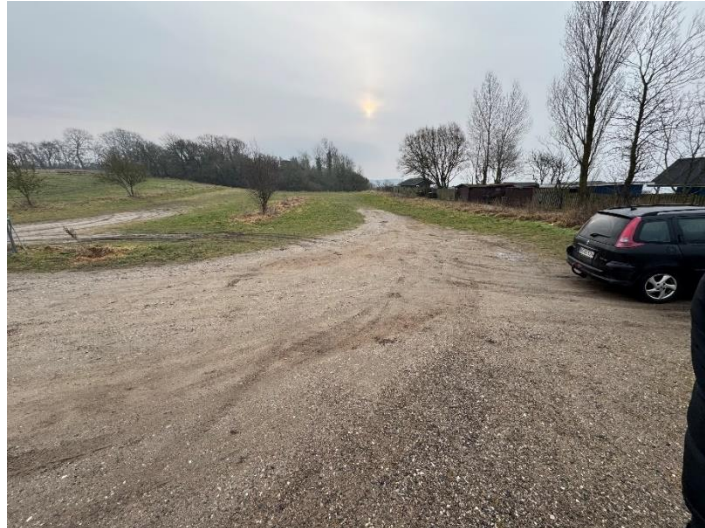
Figur 37. Parkeringspladsen nord for Poppelvej

Grundejerforeningen Poppelvej har lavet faskine og overvejer at lave et bassin, der kan forsinke overfladevandet og evt. lede det kontrolleret ned mod Vigen.

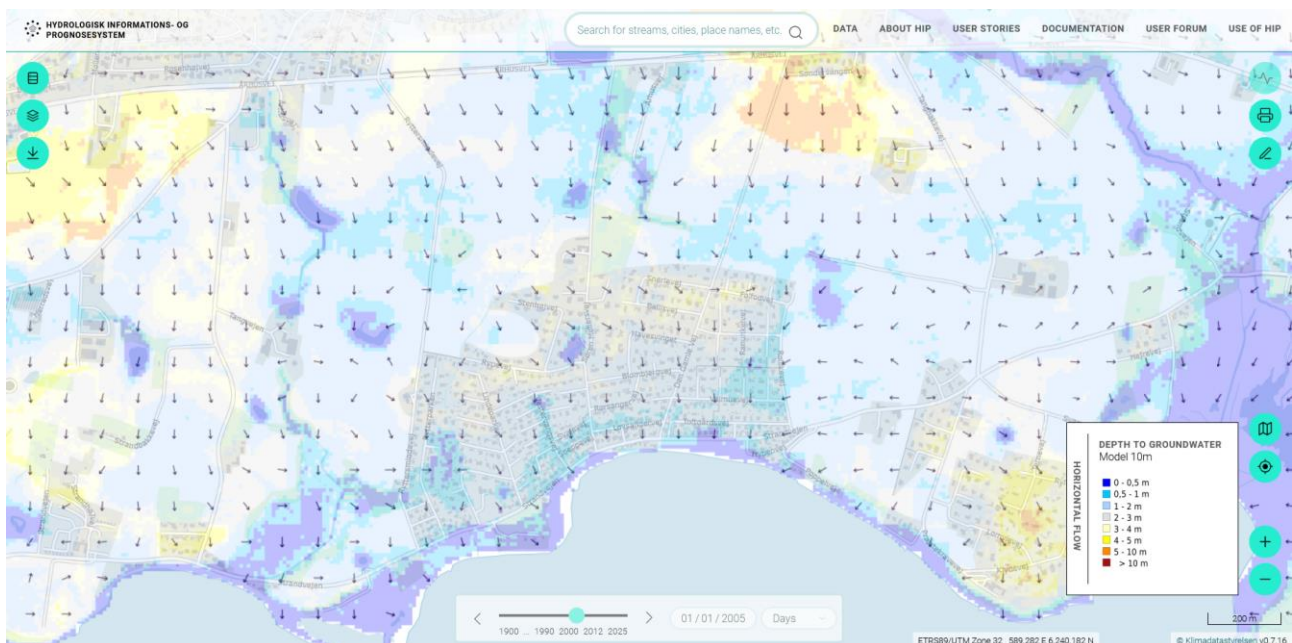
Kort fra Hydrologisk Information- og Prognosesystem under Dataforsyningen viser, hvordan grundvandet står højt ved søen vest for Blombjerggaard og derfra presses mod syd og sydvest.

Grundvandet står også højt i området ved Vestervangsvej.

Figur 38. Grundvandsdybde og horisontal strømning

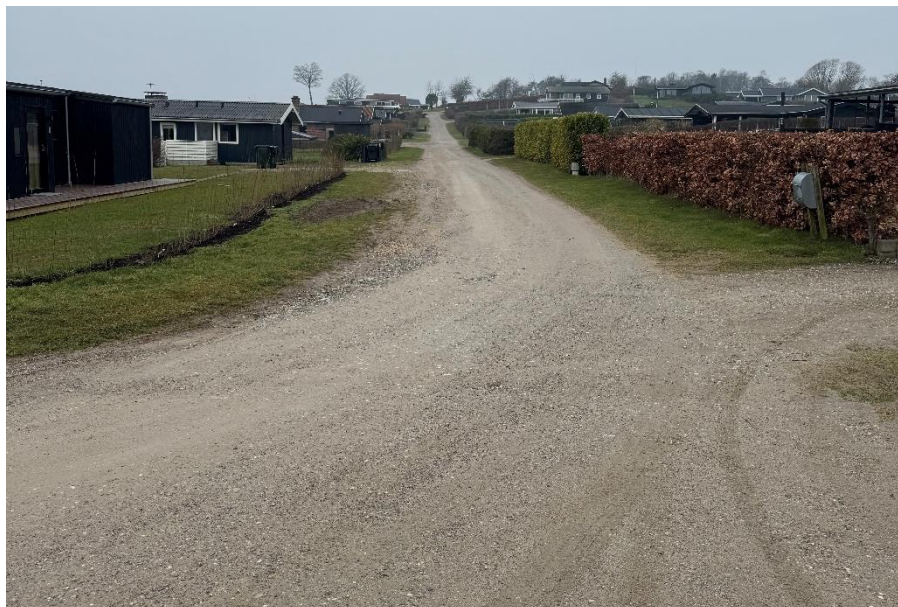
*Figur 42. Belisvej set mod vest i retning Blombjerg/Søren Møllervej*

Der opleves flere steder i området optrængende fugt/grundvand, som forsøges bortledt ved tilslutning til dræn i vej.

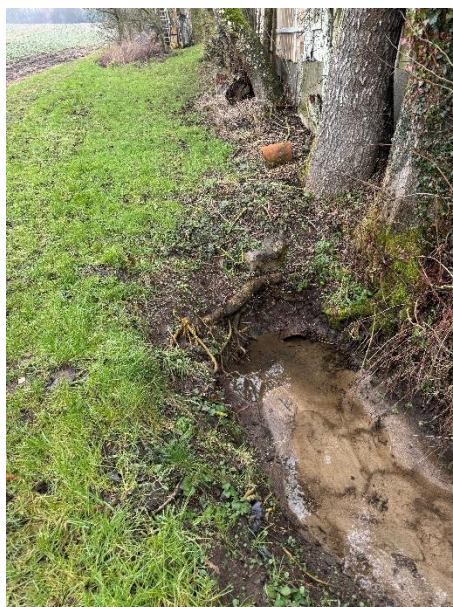
Sommerhusområdets vestlige åbne bæk, der løber mellem Lindeparken og Rytterparken, starter vest for Rypevej 12, med et rør fra terrænet mød nordvest op mod vandværket.

*Figur 50. Udspring af bækken ved Lindeparken/Rytterparken*

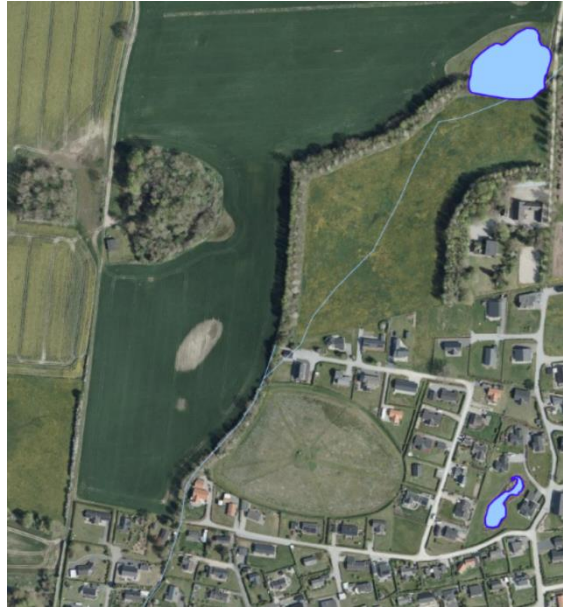
På nogle kort (f.eks Figur 51) antydes det, at bækken starter umiddelbart vest for Stenhøjvej 21, og at der desuden er en rørlagt forbindelse til søen nord for Lille Blombjerg. Det første kan ved selvsyn konstateres ikke at være tilfældet. Forbindelse til rørføring kan ikke udelukkes. Se også afsnit 3.2.

Figur 51. Ortfoto med vandløb vest for Blombjerg
